Rapport de mission de repérage des matériaux et produits contenant de l'amiante avant démolition d'un immeuble bâti

Numero d'affaire : **A5-34179402**
Numero de rapport : **R-12390899 - 001 - 1**
Date : **06/01/2022**
Version 01

ALAE G3
rue des écoles
09700 SAVERDUN

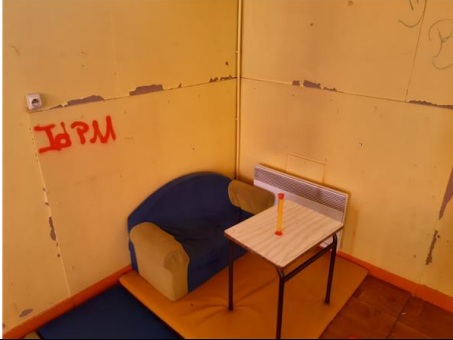
ELEMENT : Plaques de protection murales fibro ciment autour de l'ancien poêle à mazout		
Emplacement

Nom du client	Numéro de dossier	Pièce ou local
MAIRIE DE SAVERDUN	A5-34179402	RDC - Salle d'activités Ludothèque
Matériau	Date de prélèvement	Nom de l'opérateur
fibro ciment		SIMIAND Jean-baptiste
Localisation		
Plaques de protection murales fibro ciment autour de l'ancien poêle à mazout		
Résultat amiante		
Présence d'amiante ()

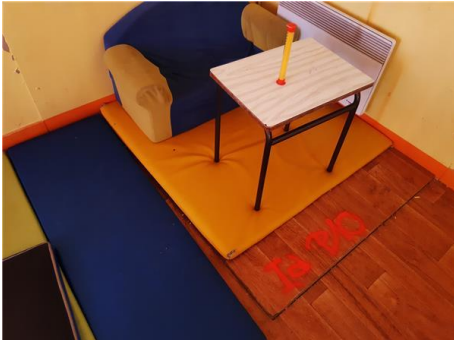
ELEMENT : Plaques de protection au sol fibro ciment autour de l'ancien poêle à mazout		
Emplacement

Nom du client	Numéro de dossier	Pièce ou local
MAIRIE DE SAVERDUN	A5-34179402	RDC - Salle d'activités Ludothèque
Matériau	Date de prélèvement	Nom de l'opérateur
fibro ciment revêtu de sol souple		SIMIAND Jean-baptiste
Localisation		
Plaques de protection au sol fibro ciment autour de l'ancien poêle à mazout		
Résultat amiante		
Présence d'amiante ()

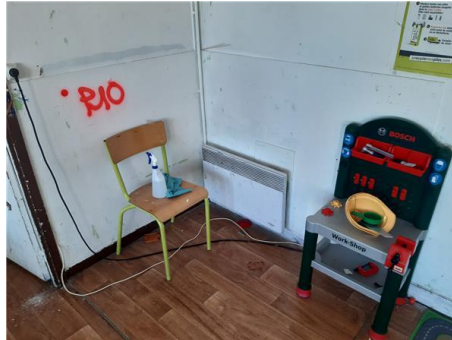
PRELEVEMENT : P010
Emplacement

Nom du client	Numéro de dossier	Pièce ou local
MAIRIE DE SAVERDUN	A5-34179402	RDC - Salle d'activités Dinette
Matériau	Date de prélèvement	Nom de l'opérateur
fibro ciment	20/12/2021	SIMIAND Jean-baptiste

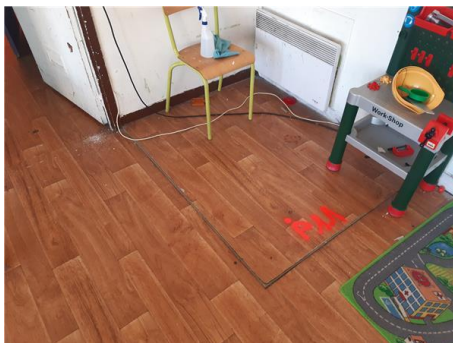
PRELEVEMENT : P011
Emplacement

Nom du client	Numéro de dossier	Pièce ou local
MAIRIE DE SAVERDUN	A5-34179402	RDC - Salle d'activités Dinette
Matériau	Date de prélèvement	Nom de l'opérateur
fibro ciment revêtu de sol souple	20/12/2021	SIMIAND Jean-baptiste
Localisation		
Plaques de protection au sol fibro ciment autour de l'ancien poêle à mazout		
Résultat amiante		
Présence d'amiante (Fibres d'amiante de type chrysotile)		
DESCRIPTION DU PRELEVEMENT :		
Objet		
fibro ciment revêtu de sol souple		
DETAIL DES COUCHES DU PRELEVEMENT :		
Référence Couche	Description visuelle	Epaisseur (cm)
13593542-011-1	matériau, dur, fibreux, gris	0
DETAIL DES RESULTATS :		
Référence Couche	PV analyse Amiante	Conclusion amiante
13593542-011-1		Fibres d'amiante de type chrysotile

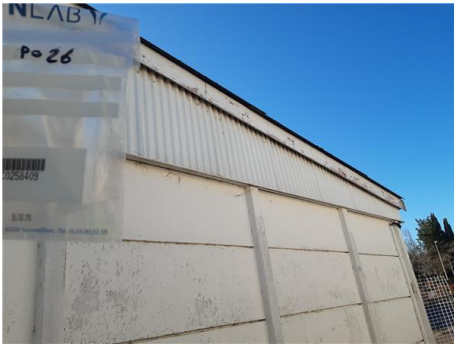
PRELEVEMENT : P026		
Emplacement

Nom du client	Numéro de dossier	Pièce ou local
MAIRIE DE SAVERDUN	A5-34179402	Extérieur - Toiture
Matériau	Date de prélèvement	Nom de l'opérateur
fibro ciment	20/12/2021	SIMIAND Jean-baptiste
Localisation		
Planches de rive lisses, sur les 2 pignons du bâtiment		
Résultat amiante		
Présence d'amiante (Fibres d'amiante de type chrysotile)		
DESCRIPTION DU PRELEVEMENT :		
Objet		
fibro ciment		
DETAIL DES COUCHES DU PRELEVEMENT :		
Référence Couche	Description visuelle	Epaisseur (cm)
13593542-026-1	matériau de type "peinture", blanc(he); matériau, dur, fibreux, gris	0
DETAIL DES RESULTATS :		
Référence Couche	PV analyse Amiante	Conclusion amiante
13593542-026-1		Fibres d'amiante de type chrysotile

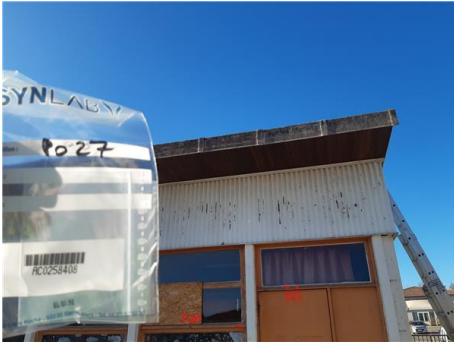
PRELEVEMENT : P027		
Emplacement

Nom du client	Numéro de dossier	Pièce ou local
MAIRIE DE SAVERDUN	A5-34179402	Extérieur - Toiture
Matériau	Date de prélèvement	Nom de l'opérateur
fibro ciment	20/12/2021	SIMIAND Jean-baptiste
Localisation		
Planches de rive en éléments de faitage à recouvrements sur façade côté cour		
Résultat amiante		
Présence d'amiante (Fibres d'amiante de type chrysotile)		
DESCRIPTION DU PRELEVEMENT :		
Objet		
fibro ciment		
DETAIL DES COUCHES DU PRELEVEMENT :		
Référence Couche	Description visuelle	Epaisseur (cm)
13593542-027-1	matériau, dur, fibreux, gris	0
DETAIL DES RESULTATS :		
Référence Couche	PV analyse Amiante	Conclusion amiante
13593542-027-1		Fibres d'amiante de type chrysotile

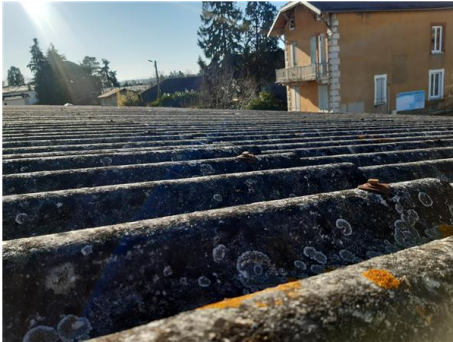
PRELEVEMENT : P028		
Emplacement

Nom du client	Numéro de dossier	Pièce ou local
MAIRIE DE SAVERDUN	A5-34179402	Extérieur - Toiture
Matériau	Date de prélèvement	Nom de l'opérateur
fibro ciment	20/12/2021	SIMIAND Jean-baptiste
Localisation		
Plaques ondulées de couverture		
Résultat amiante		
Présence d'amiante (Fibres d'amiante de type chrysotile)		
DESCRIPTION DU PRELEVEMENT :		
Objet		
fibro ciment		
DETAIL DES COUCHES DU PRELEVEMENT :		
Référence Couche	Description visuelle	Epaisseur (cm)
13593542-028-1	matériau, dur, fibreux, gris	0
DETAIL DES RESULTATS :		
Référence Couche	PV analyse Amiante	Conclusion amiante
13593542-028-1		Fibres d'amiante de type chrysotile

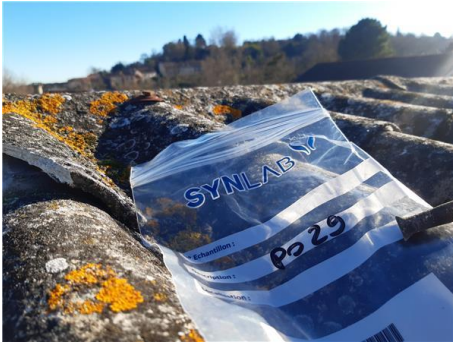
PRELEVEMENT : P029		
Emplacement

Nom du client	Numéro de dossier	Pièce ou local
MAIRIE DE SAVERDUN	A5-34179402	Extérieur - Toiture
Matériau	Date de prélèvement	Nom de l'opérateur
bande d'étanchéité grise	20/12/2021	SIMIAND Jean-baptiste
Localisation		
Bandes d'étanchéité aux recouvrements entre plaques ondulées de couverture		
Résultat amiante		
Présence d'amiante (Fibres d'amiante de type chrysotile)		
Commentaires		
Ensemble de la toiture (bandes cachées situées au niveau des recouvrements entre plaques)		
DESCRIPTION DU PRELEVEMENT :		
Objet		
bande d'étanchéité grise		
DETAIL DES COUCHES DU PRELEVEMENT :		
Référence Couche	Description visuelle	Epaisseur (cm)
13593542-029-1	matériau, cassant, fibreux, gris	0
DETAIL DES RESULTATS :		
Référence Couche	PV analyse Amiante	Conclusion amiante
13593542-029-1		Fibres d'amiante de type chrysotile

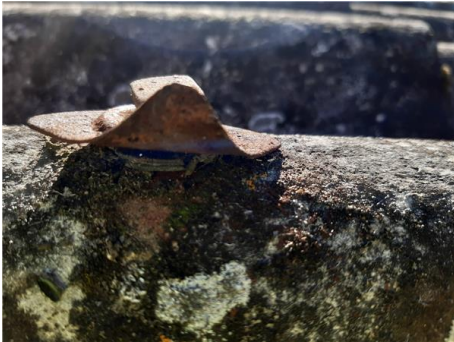
PRELEVEMENT : P030		
Emplacement

Nom du client	Numéro de dossier	Pièce ou local
MAIRIE DE SAVERDUN	A5-34179402	Extérieur - Toiture
Matériau	Date de prélèvement	Nom de l'opérateur
Rondelle bitumineuse	20/12/2021	SIMIAND Jean-baptiste
Localisation		
Rondelle de tire fonds de fixations des Plaques ondulées de couverture		
Résultat amiante		
Présence d'amiante (Fibres d'amiante de type chrysotile)		
DESCRIPTION DU PRELEVEMENT :		
Objet		
Rondelle bitumineuse		
DETAIL DES COUCHES DU PRELEVEMENT :		
Référence Couche	Description visuelle	Epaisseur (cm)
13593542-030-1	matériau, bitumineux, fibreux, noir	0
DETAIL DES RESULTATS :		
Référence Couche	PV analyse Amiante	Conclusion amiante
13593542-030-1		Fibres d'amiante de type chrysotile
