Rapport de mission de repérage des matériaux et produits contenant de l'amiante avant démolition d'un immeuble bâti

Numero d'affaire : **A5-34179402**
Numero de rapport : **R-12390899 - 001 - 1**
Date : **06/01/2022**
Version 01

ALAE G3
rue des écoles
09700 SAVERDUN

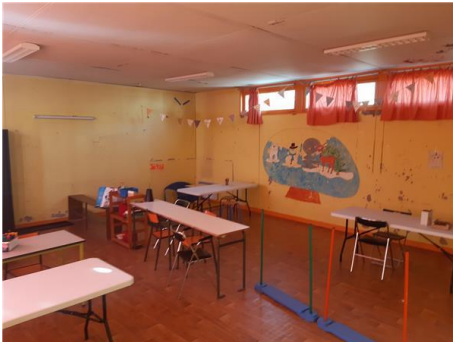
ELEMENT : Sol souple en pose libre sur parquet bois massif		
Emplacement

Nom du client	Numéro de dossier	Pièce ou local
MAIRIE DE SAVERDUN	A5-34179402	RDC - Salle d'activités Ludothèque
Matériau	Date de prélèvement	Nom de l'opérateur
Sol souple		SIMIAND Jean-baptiste
Localisation		
Sol souple en pose libre sur parquet bois massif		
Résultat amiante		
Absence d'amiante

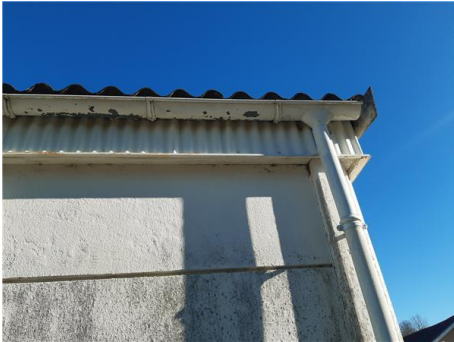
ELEMENT : Gouttières et descentes EP		
Emplacement

Nom du client	Numéro de dossier	Pièce ou local
MAIRIE DE SAVERDUN	A5-34179402	Extérieur - Façades
Matériau	Date de prélèvement	Nom de l'opérateur
Zinc, fonte		SIMIAND Jean-baptiste
Localisation		
Gouttières et descentes EP		
Résultat amiante		
Absence d'amiante

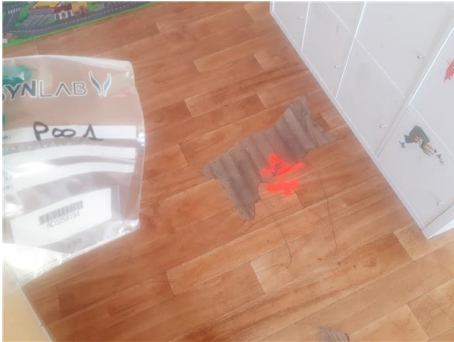
PRELEVEMENT : P001		
Emplacement

Nom du client	Numéro de dossier	Pièce ou local
MAIRIE DE SAVERDUN	A5-34179402	RDC - Salle d'activités Dinette
Matériau	Date de prélèvement	Nom de l'opérateur
Sol souple	20/12/2021	SIMIAND Jean-baptiste
Localisation		
Sol souple en pose libre sur parquet bois massif		
Résultat amiante		
Absence d'amiante		
DESCRIPTION DU PRELEVEMENT :		
Objet		
Sol souple		
DETAIL DES COUCHES DU PRELEVEMENT :		
Référence Couche	Description visuelle	Epaisseur (cm)
13593542-001-1	Dalle, souple, marron	0
13593542-001-2	matériau, cassant, fibreux, marron; matériau, gris	0
DETAIL DES RESULTATS :		
Référence Couche	PV analyse Amiante	Conclusion amiante
13593542-001-1		Fibres d'amiante non détectées
13593542-001-2		Fibres d'amiante non détectées

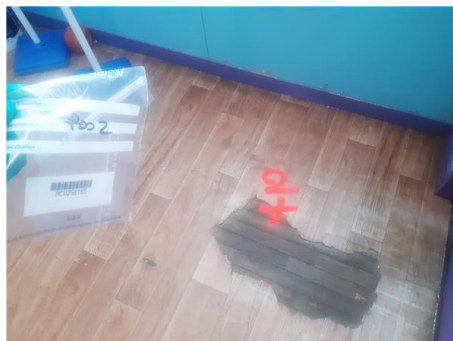
PRELEVEMENT : P002
Emplacement

Nom du client	Numéro de dossier	Pièce ou local
MAIRIE DE SAVERDUN	A5-34179402	RDC - Couloir
Matériau	Date de prélèvement	Nom de l'opérateur
Sol souple	20/12/2021	SIMIAND Jean-baptiste
Localisation		
Sol souple en pose libre sur parquet bois massif		
Résultat amiante		
Absence d'amiante		
DESCRIPTION DU PRELEVEMENT :		
Objet		
Sol souple		
DETAIL DES COUCHES DU PRELEVEMENT :		
Référence Couche	Description visuelle	Epaisseur (cm)
13593542-002-1	Dalle, souple, marron	0
DETAIL DES RESULTATS :		
Référence Couche	PV analyse Amiante	Conclusion amiante
13593542-002-1		Fibres d'amiante non détectées

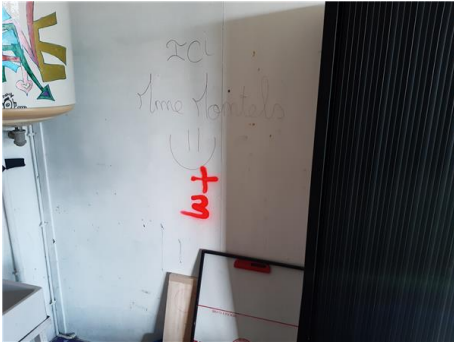
PRELEVEMENT : P003		
Emplacement

Nom du client	Numéro de dossier	Pièce ou local
MAIRIE DE SAVERDUN	A5-34179402	RDC - Salle d'activités Dinette
Matériau	Date de prélèvement	Nom de l'opérateur
parement dur à base de bois	20/12/2021	SIMIAND Jean-baptiste
Localisation		
Parois périphériques de doublage à base de bois : parement dur		
Résultat amiante		
Absence d'amiante		
DESCRIPTION DU PRELEVEMENT :		
Objet		
parement dur à base de bois		
DETAIL DES COUCHES DU PRELEVEMENT :		
Référence Couche	Description visuelle	Epaisseur (cm)
13593542-003-1	matériau, cassant, fibreux, marron	0
DETAIL DES RESULTATS :		
Référence Couche	PV analyse Amiante	Conclusion amiante
13593542-003-1		Fibres d'amiante non détectées

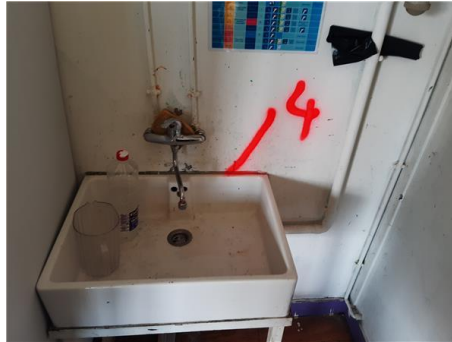
PRELEVEMENT : P004
Emplacement

Nom du client	Numéro de dossier	Pièce ou local
MAIRIE DE SAVERDUN	A5-34179402	RDC - Salle d'activités Dinette
Matériau	Date de prélèvement	Nom de l'opérateur
Joint mastic	20/12/2021	SIMIAND Jean-baptiste

Référence Couche	PV analyse Amiante	Conclusion amiante
13593542-004-1		Fibres d'amiante non détectées

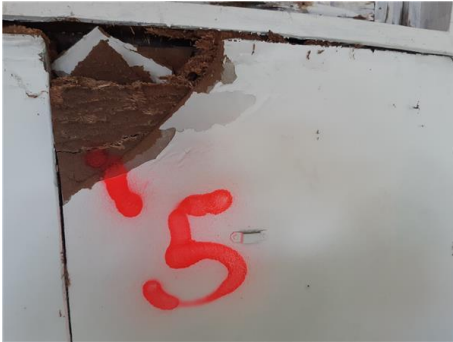
PRELEVEMENT : P005		
Emplacement

Nom du client	Numéro de dossier	Pièce ou local
MAIRIE DE SAVERDUN	A5-34179402	RDC - Salle d'activités Dinette
Matériau	Date de prélèvement	Nom de l'opérateur
particules de bois	20/12/2021	SIMIAND Jean-baptiste
Localisation		
Parois périphériques de doublage à base de bois : âme alvéolaire		
Résultat amiante		
Absence d'amiante		
DESCRIPTION DU PRELEVEMENT :		
Objet		
particules de bois		
DETAIL DES COUCHES DU PRELEVEMENT :		
Référence Couche	Description visuelle	Epaisseur (cm)
13593542-005-1	matériau, friable, fibreux, marron	0
DETAIL DES RESULTATS :		
Référence Couche	PV analyse Amiante	Conclusion amiante
13593542-005-1		Fibres d'amiante non détectées

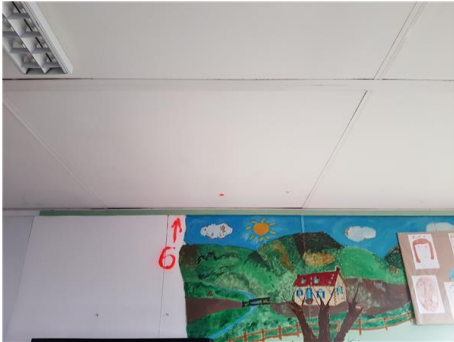
PRELEVEMENT : P006		
Emplacement

Nom du client	Numéro de dossier	Pièce ou local
MAIRIE DE SAVERDUN	A5-34179402	RDC - Salle d'activités Dinette
Matériau	Date de prélèvement	Nom de l'opérateur
plaque à base de bois	20/12/2021	SIMIAND Jean-baptiste
Localisation		
Plafond plaques à base de bois sur ossature métallique		
Résultat amiante		
Absence d'amiante		
DESCRIPTION DU PRELEVEMENT :		
Objet		
plaque à base de bois		
DETAIL DES COUCHES DU PRELEVEMENT :		
Référence Couche	Description visuelle	Epaisseur (cm)
13593542-006-1	matériau de type "peinture", friable, blanc(he); matériau, cassant, fibreux, marron	0
DETAIL DES RESULTATS :		
Référence Couche	PV analyse Amiante	Conclusion amiante
13593542-006-1		Fibres d'amiante non détectées

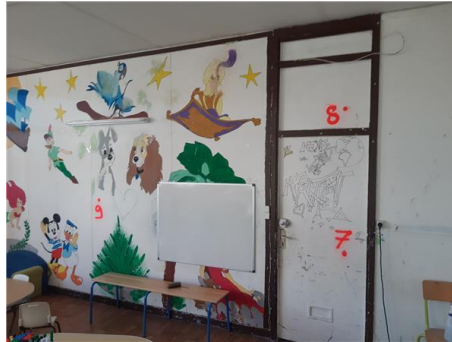
PRELEVEMENT : P007
Emplacement

Nom du client	Numéro de dossier	Pièce ou local
MAIRIE DE SAVERDUN	A5-34179402	RDC - Salle d'activités Dinette
Matériau	Date de prélèvement	Nom de l'opérateur
Bois, carton	20/12/2021	SIMIAND Jean-baptiste

Référence Couche	PV analyse Amiante	Conclusion amiante
13593542-007-1		Fibres d'amiante non détectées

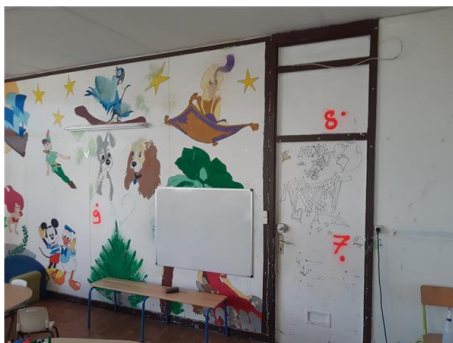
PRELEVEMENT : P008
Emplacement

Nom du client	Numéro de dossier	Pièce ou local
MAIRIE DE SAVERDUN	A5-34179402	RDC - Salle d'activités Dinette
Matériau	Date de prélèvement	Nom de l'opérateur
Plaque dure à base de bois	20/12/2021	SIMIAND Jean-baptiste

Référence Couche	PV analyse Amiante	Conclusion amiante
13593542-008-1		Fibres d'amiante non détectées

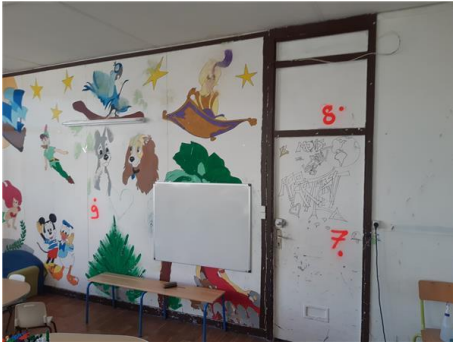
PRELEVEMENT : P009		
Emplacement

Nom du client	Numéro de dossier	Pièce ou local
MAIRIE DE SAVERDUN	A5-34179402	RDC - Salle d'activités Dinette
Matériau	Date de prélèvement	Nom de l'opérateur
Cloison bois alvéolaire	20/12/2021	SIMIAND Jean-baptiste
Localisation		
Cloison séprative intérieure vis à vis du couloir		
Résultat amiante		
Absence d'amiante		
DESCRIPTION DU PRELEVEMENT :		
Objet		
Cloison bois alvéolaire		
DETAIL DES COUCHES DU PRELEVEMENT :		
Référence Couche	Description visuelle	Epaisseur (cm)
13593542-009-1	matériau de type "peinture", friable, vert; Enduit, friable, blanc(he); matériau de type "papier", souple, fibreux, marron	0
DETAIL DES RESULTATS :		
Référence Couche	PV analyse Amiante	Conclusion amiante
13593542-009-1		Fibres d'amiante non détectées

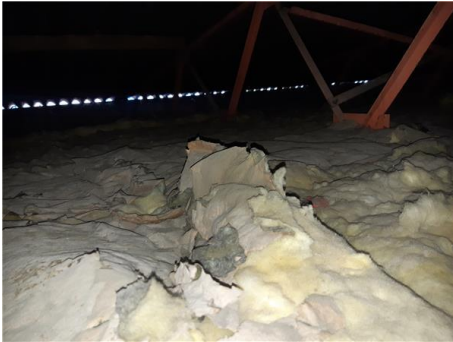
PRELEVEMENT : P012		
Emplacement

Nom du client	Numéro de dossier	Pièce ou local
MAIRIE DE SAVERDUN	A5-34179402	RDC - Combles
Matériau	Date de prélèvement	Nom de l'opérateur
pare vapeur, laine de verre	20/12/2021	SIMIAND Jean-baptiste
Localisation		
Pare vapeur kraft bitumineux + laine de verre ep10cm		
Résultat amiante		
Absence d'amiante		
Commentaires		
LAINE DE VERRE MATERIAU QUI PAR NATURE NE CONTIENT PAS D'AMIANTE, POTENTIELLEMENT POLLUE PAR LE FIBRO CIMENT DE LA COUVERTURE		
DESCRIPTION DU PRELEVEMENT :		
Objet		
pare vapeur, laine de verre		
DETAIL DES COUCHES DU PRELEVEMENT :		
Référence Couche	Description visuelle	Epaisseur (cm)
13593542-012-1	matériau, friable, fibreux, jaune; materiau de type "papier", souple, bitumineux, fibreux, marron	0
DETAIL DES RESULTATS :		
Référence Couche	PV analyse Amiante	Conclusion amiante
13593542-012-1		Fibres d'amiante non détectées

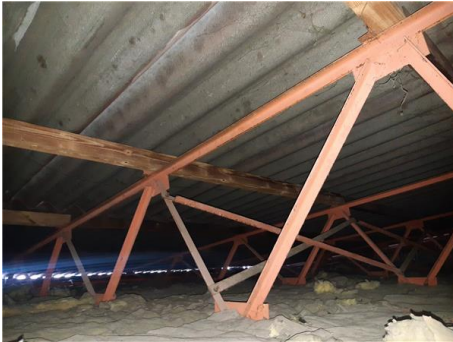
PRELEVEMENT : P013		
Emplacement

Nom du client	Numéro de dossier	Pièce ou local
MAIRIE DE SAVERDUN	A5-34179402	RDC - Combles
Matériau	Date de prélèvement	Nom de l'opérateur
peinture orange	20/12/2021	SIMIAND Jean-baptiste
Localisation		
Peinture orange sur charpente métallique		
Résultat amiante		
Absence d'amiante		
DESCRIPTION DU PRELEVEMENT :		
Objet		
peinture orange		
DETAIL DES COUCHES DU PRELEVEMENT :		
Référence Couche	Description visuelle	Epaisseur (cm)
13593542-013-1	matériau de type "peinture", friable, rouge	0
DETAIL DES RESULTATS :		
Référence Couche	PV analyse Amiante	Conclusion amiante
13593542-013-1		Fibres d'amiante non détectées

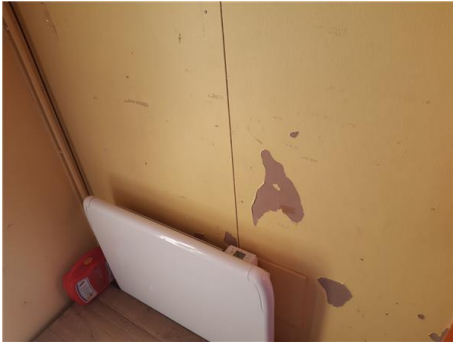
PRELEVEMENT : P014		
Emplacement

Nom du client	Numéro de dossier	Pièce ou local
MAIRIE DE SAVERDUN	A5-34179402	RDC - Salle d'activités Ludothèque
Matériau	Date de prélèvement	Nom de l'opérateur
plaque dure à base de bois	20/12/2021	SIMIAND Jean-baptiste
Localisation		
Plaque de rebouchage murale derrière le radiateur électrique		
Résultat amiante		
Absence d'amiante		
DESCRIPTION DU PRELEVEMENT :		
Objet		
plaque dure à base de bois		
DETAIL DES COUCHES DU PRELEVEMENT :		
Référence Couche	Description visuelle	Epaisseur (cm)
13593542-014-1	matériau de type "peinture", jaune; matériau, cassant, fibreux, marron	0
DETAIL DES RESULTATS :		
Référence Couche	PV analyse Amiante	Conclusion amiante
13593542-014-1		Fibres d'amiante non détectées

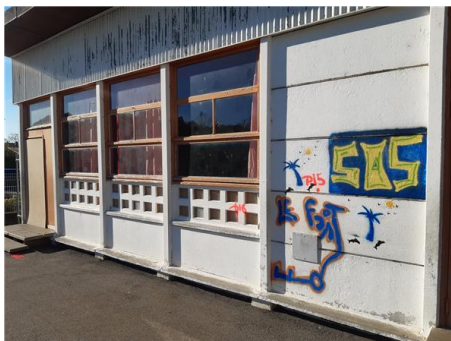
PRELEVEMENT : P015
Emplacement

Nom du client	Numéro de dossier	Pièce ou local
MAIRIE DE SAVERDUN	A5-34179402	Extérieur - Façades
Matériau	Date de prélèvement	Nom de l'opérateur
Béton	20/12/2021	SIMIAND Jean-baptiste

Référence Couche	PV analyse Amiante	Conclusion amiante
13593542-015-1		Fibres d'amiante non détectées

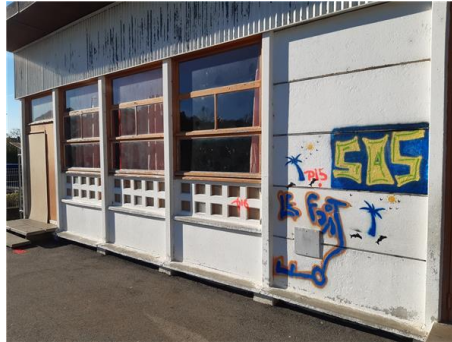
PRELEVEMENT : P016
Emplacement

Nom du client	Numéro de dossier	Pièce ou local
MAIRIE DE SAVERDUN	A5-34179402	Extérieur - Façades
Matériau	Date de prélèvement	Nom de l'opérateur
Mastic vitrier	20/12/2021	SIMIAND Jean-baptiste

Référence Couche	PV analyse Amiante	Conclusion amiante
13593542-016-1		Fibres d'amiante non détectées

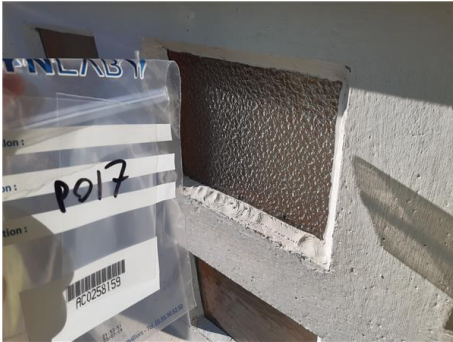
PRELEVEMENT : P017		
Emplacement

Nom du client	Numéro de dossier	Pièce ou local
MAIRIE DE SAVERDUN	A5-34179402	Extérieur - Façades
Matériau	Date de prélèvement	Nom de l'opérateur
Mastic vitrier	20/12/2021	SIMIAND Jean-baptiste
Localisation		
Mastic vitrier chanfrein sur petits carreaux réparés scellés, en allège		
Résultat amiante		
Absence d'amiante		
DESCRIPTION DU PRELEVEMENT :		
Objet		
Mastic vitrier		
DETAIL DES COUCHES DU PRELEVEMENT :		
Référence Couche	Description visuelle	Epaisseur (cm)
13593542-017-1	Mastic, cassant, gris	0
DETAIL DES RESULTATS :		
Référence Couche	PV analyse Amiante	Conclusion amiante
13593542-017-1		Fibres d'amiante non détectées

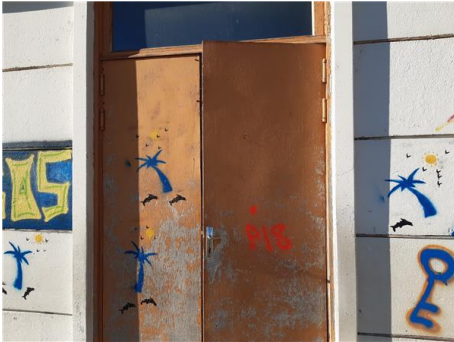
PRELEVEMENT : P018		
Emplacement

Nom du client	Numéro de dossier	Pièce ou local
MAIRIE DE SAVERDUN	A5-34179402	Extérieur - Façades
Matériau	Date de prélèvement	Nom de l'opérateur
peinture orange	20/12/2021	SIMIAND Jean-baptiste
Localisation		
Peinture sur porte d'entrée couloir (idem portes sorties salles d'activités)		
Résultat amiante		
Absence d'amiante		
DESCRIPTION DU PRELEVEMENT :		
Objet		
peinture orange		
DETAIL DES COUCHES DU PRELEVEMENT :		
Référence Couche	Description visuelle	Epaisseur (cm)
13593542-018-1	matériau de type "peinture", friable, orange; matériau de type "peinture", friable, beige	0
DETAIL DES RESULTATS :		
Référence Couche	PV analyse Amiante	Conclusion amiante
13593542-018-1		Fibres d'amiante non détectées

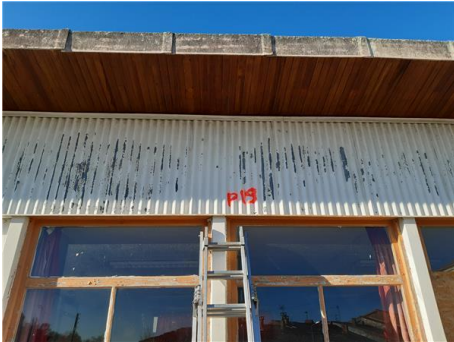
PRELEVEMENT : P019		
Emplacement

Nom du client	Numéro de dossier	Pièce ou local
MAIRIE DE SAVERDUN	A5-34179402	Extérieur - Façades
Matériau	Date de prélèvement	Nom de l'opérateur
peinture blanche	20/12/2021	SIMIAND Jean-baptiste
Localisation		
Peinture sur bardage imposte tôle ondulée galvanisée		
Résultat amiante		
Absence d'amiante		
DESCRIPTION DU PRELEVEMENT :		
Objet		
peinture blanche		
DETAIL DES COUCHES DU PRELEVEMENT :		
Référence Couche	Description visuelle	Epaisseur (cm)
13593542-019-1	matériau de type "peinture", friable, blanc(he)	0
DETAIL DES RESULTATS :		
Référence Couche	PV analyse Amiante	Conclusion amiante
13593542-019-1		Fibres d'amiante non détectées

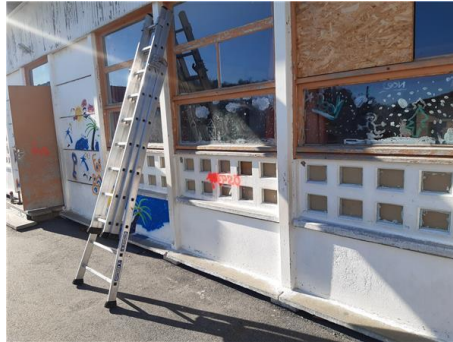
PRELEVEMENT : P020
Emplacement

Nom du client	Numéro de dossier	Pièce ou local
MAIRIE DE SAVERDUN	A5-34179402	Extérieur - Façades
Matériau	Date de prélèvement	Nom de l'opérateur
Mastic vitrier	20/12/2021	SIMIAND Jean-baptiste

Référence Couche	PV analyse Amiante	Conclusion amiante
13593542-020-1		Fibres d'amiante non détectées

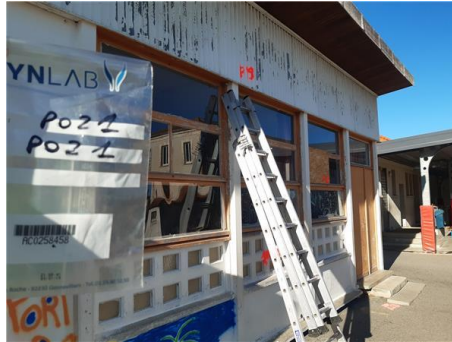
PRELEVEMENT : P021
Emplacement

Nom du client	Numéro de dossier	Pièce ou local
MAIRIE DE SAVERDUN	A5-34179402	Extérieur - Façades
Matériau	Date de prélèvement	Nom de l'opérateur
Mastic vitrier	20/12/2021	SIMIAND Jean-baptiste

Référence Couche	PV analyse Amiante	Conclusion amiante
13593542-021-1		Fibres d'amiante non détectées

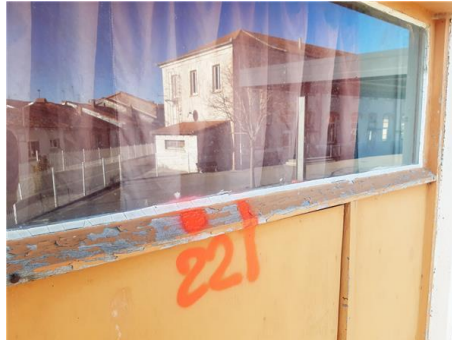
PRELEVEMENT : P022
Emplacement

Nom du client	Numéro de dossier	Pièce ou local
MAIRIE DE SAVERDUN	A5-34179402	Extérieur - Façades
Matériau	Date de prélèvement	Nom de l'opérateur
Mastic vitrier	20/12/2021	SIMIAND Jean-baptiste

Référence Couche	PV analyse Amiante	Conclusion amiante
13593542-022-1		Fibres d'amiante non détectées

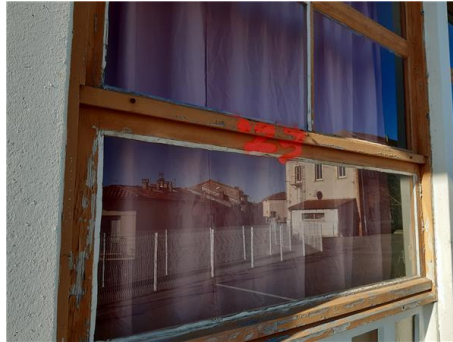
PRELEVEMENT : P023
Emplacement

Nom du client	Numéro de dossier	Pièce ou local
MAIRIE DE SAVERDUN	A5-34179402	Extérieur - Façades
Matériau	Date de prélèvement	Nom de l'opérateur
Mastic vitrier	20/12/2021	SIMIAND Jean-baptiste

Référence Couche	PV analyse Amiante	Conclusion amiante
13593542-023-1		Fibres d'amiante non détectées

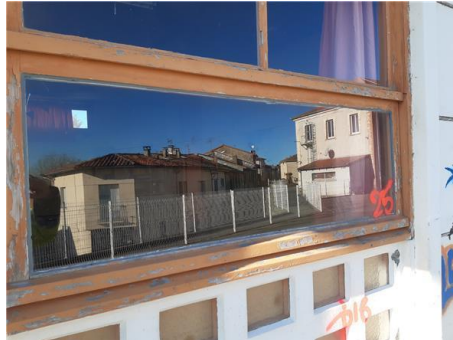
PRELEVEMENT : P024
Emplacement

Nom du client	Numéro de dossier	Pièce ou local
MAIRIE DE SAVERDUN	A5-34179402	Extérieur - Façades
Matériau	Date de prélèvement	Nom de l'opérateur
Mastic vitrier	20/12/2021	SIMIAND Jean-baptiste

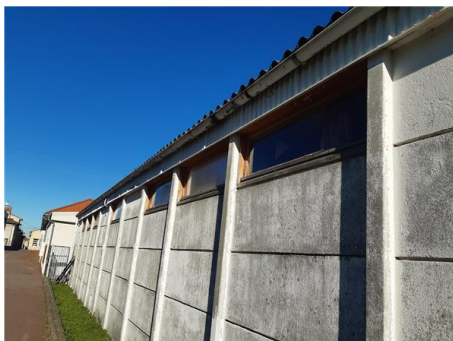
PRELEVEMENT : P031
Emplacement

Nom du client	Numéro de dossier	Pièce ou local
MAIRIE DE SAVERDUN	A5-34179402	Extérieur - Façades
Matériau	Date de prélèvement	Nom de l'opérateur
Mastic vitrier	20/12/2021	SIMIAND Jean-baptiste
Localisation		
Mastic vitrier châssis vitrés en partie haute façade arrière, mastic d'origine		
Résultat amiante		
Absence d'amiante		
DESCRIPTION DU PRELEVEMENT :		
Objet		
Mastic vitrier		
DETAIL DES COUCHES DU PRELEVEMENT :		
Référence Couche	Description visuelle	Epaisseur (cm)
13593542-031-1	matériau de type "peinture", orange; Mastic, cassant, gris	0
DETAIL DES RESULTATS :		
Référence Couche	PV analyse Amiante	Conclusion amiante
13593542-031-1		Fibres d'amiante non détectées

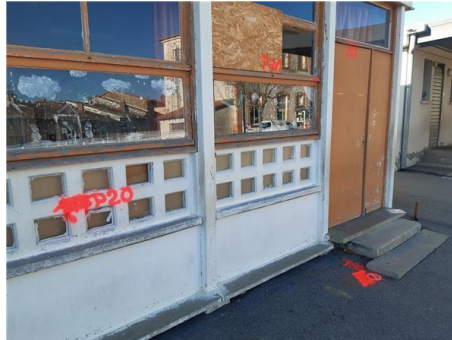
PRELEVEMENT : P032
Emplacement

Nom du client	Numéro de dossier	Pièce ou local
MAIRIE DE SAVERDUN	A5-34179402	Extérieur - abords en pied de bâtiment
Matériau	Date de prélèvement	Nom de l'opérateur
bitume/graviers	20/12/2021	SIMIAND Jean-baptiste

Référence Couche	PV analyse Amiante	Conclusion amiante
13593542-032-1		Fibres d'amiante non détectées

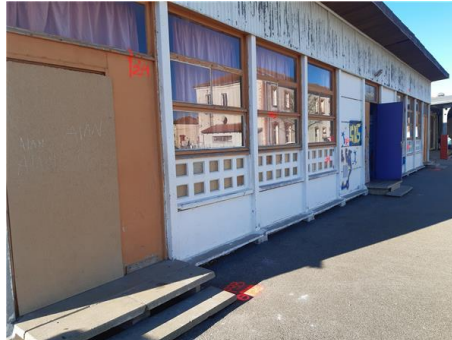
PRELEVEMENT : P033
Emplacement

Nom du client	Numéro de dossier	Pièce ou local
MAIRIE DE SAVERDUN	A5-34179402	Extérieur - abords en pied de bâtiment
Matériau	Date de prélèvement	Nom de l'opérateur
bitume/graviers	20/12/2021	SIMIAND Jean-baptiste

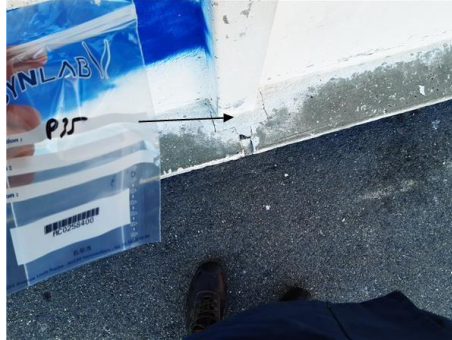
PRELEVEMENT : P035
Emplacement

Nom du client	Numéro de dossier	Pièce ou local
MAIRIE DE SAVERDUN	A5-34179402	Extérieur - Façades
Matériau	Date de prélèvement	Nom de l'opérateur
mortier gris	20/12/2021	SIMIAND Jean-baptiste
